クーリングタワー80RT(機番 QCT0632) チラー TM-8232 立会者 石田様 KK◆■▲ 石原
初回開放 98. 12. 21 マグネタイサーM2*3SET 99. 2. 16 取付 2 回目開放 99. 6. 7 (取付より 110 日経過)

冷熱サイクル試験機マグネタイザー取付、開放点検報告

クーリングタワー-80RT(機番QCT0632)TM8232

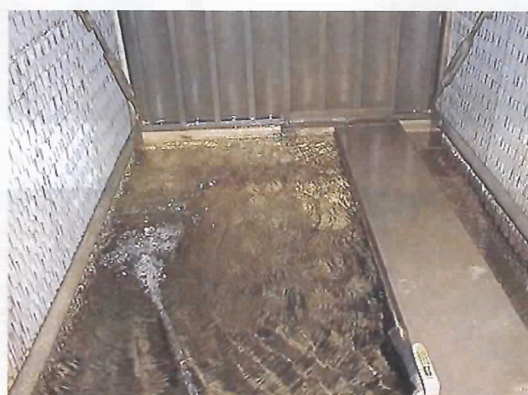
99. 6. 7

受水槽のこの相違見て下さい
よりクリスタル水に変化した

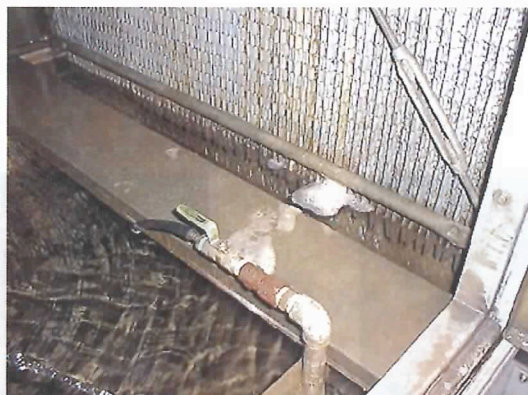
99. 6. 7

透明度が上がり澄んでおり
泡も前より激減している。

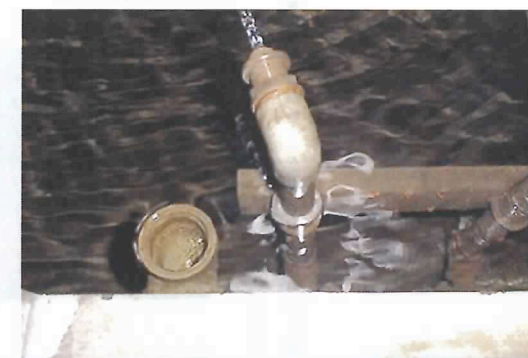
99. 6. 7 受水槽の清掃等、当分の間こまめに沈殿物を除去されたら更に促進可能です。

超好い状態です。
