△□○◇細谷オーバーレイ濃縮機加熱パネル マグネタイサー取付、開放点検報告 1/2  
 開放点検 98.10.8 立会者 工務部保全技術課 水野課長様 高橋課長様 KK■◇★ 中村  
 マグネタイサー-M6\*3set 内 98.7.17 2set 取付 (83 日経過) 98.10.12 1set 追加

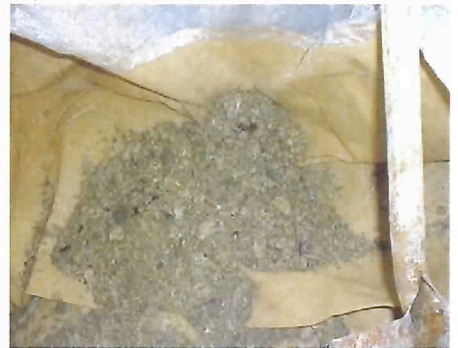
熱交プレート内 堆積スラッジ量が  
以前の 1/10~1/15 に減ったと云う

従来より付着物が激減した

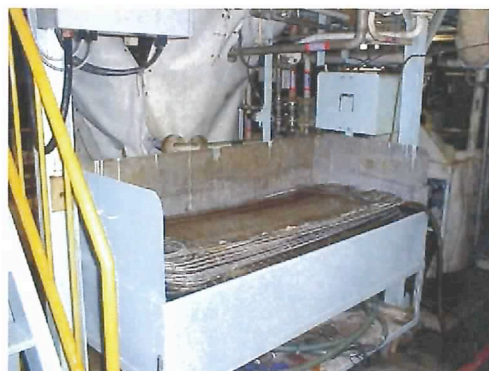
メンテ記録

年間 3~4 回メンテしていたものを 年間 1~2 回に又パッキン交換も減らせられるのではないかと期待される。  
 今後はメンテ回数減少の為、どの位の期間を維持継続可能か耐久期間を調査検討する。

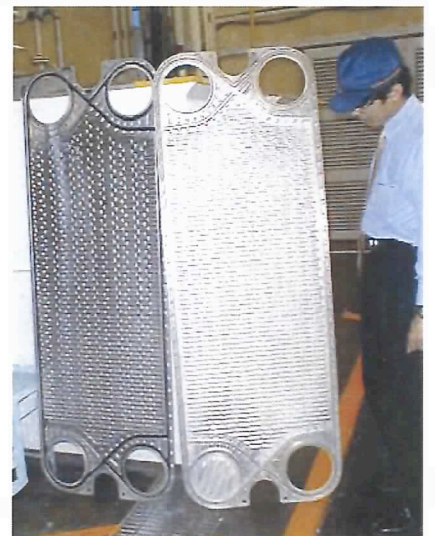
洗浄後のプレート

こびり付きが減りブラシで楽に取れる様になった
