△□○◇細谷オーバーレイ濃縮機加熱パネル マグネタイサー取付、開放点検報告 1/2  
 開放点検 98.10.8 立会者 工務部保全技術課 水野課長様 高橋課長様 KK■◇★ 中村  
 マグネタイサー-M6\*3set 内 98.7.17 2set 取付 (83 日経過) 98.10.12 1set 追加

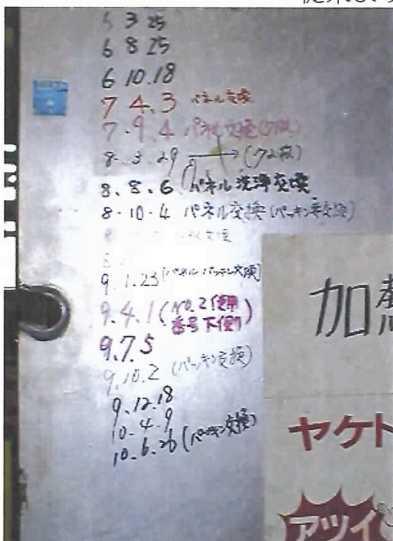
洗浄後のプレート

こびり付きが減りブラシで楽に取れる様になった

年間 3~4 回メンテしていたものを 年間 1~2 回に又パッキン交換も減らせられるのではないかと期待される。  
 今後はメンテ回数減少の為、どの位の期間を維持継続可能か耐久期間を調査検討する。
